# YTSKYDD PÅ STÅLBROAR

Effektiv rehabilitering med katodisk korrosionsskydd

# ZINGA®

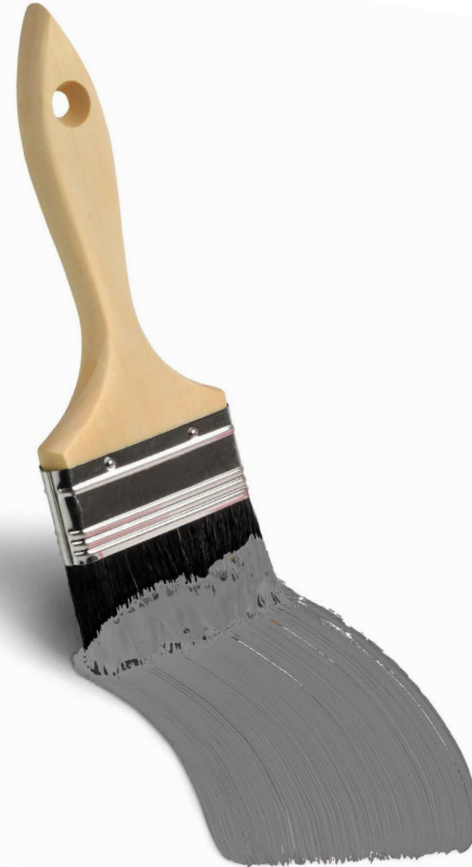
## Galvanisera med en borste?

- Zink på stål ger en elektrokemisk reaktion
- Galvaniskt skydd måste åtminstone mäta 850 mV (milliVolt)
- Varmförzinkning metar cirka 1 volt
- ZINGA metar cirka 1 Volt

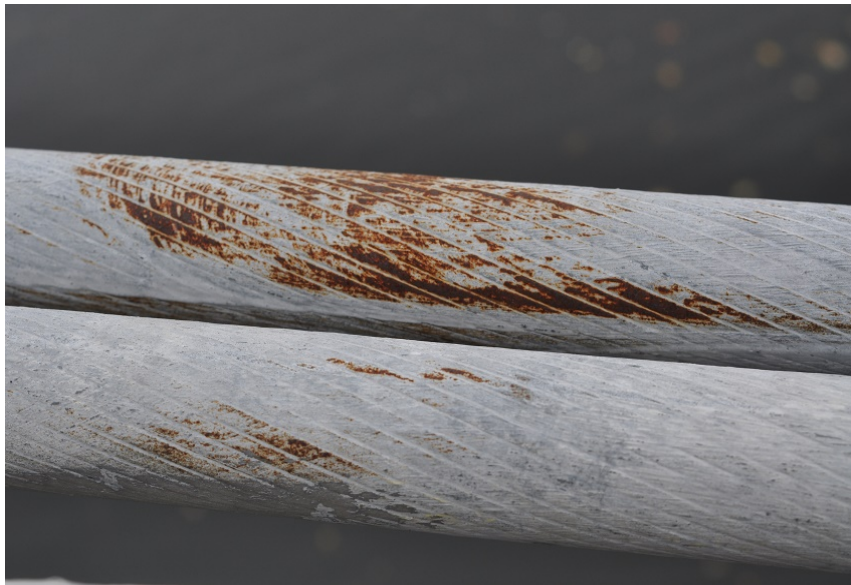
# Aktivt, katodiskt skydd kontra passivt barriärskydd (färg) efter 30 år

Aktiv, katodiskt skydd

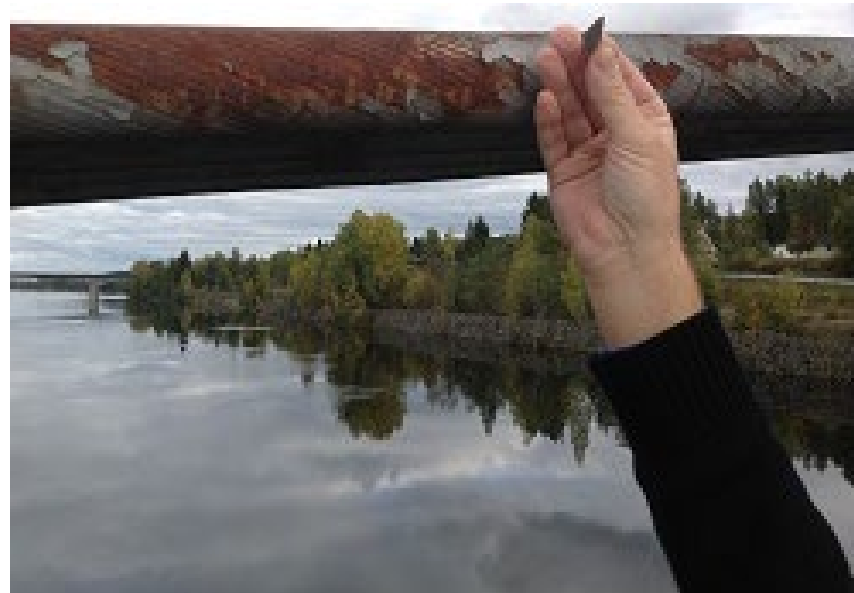
Traditionellt passivt skydd (färg)

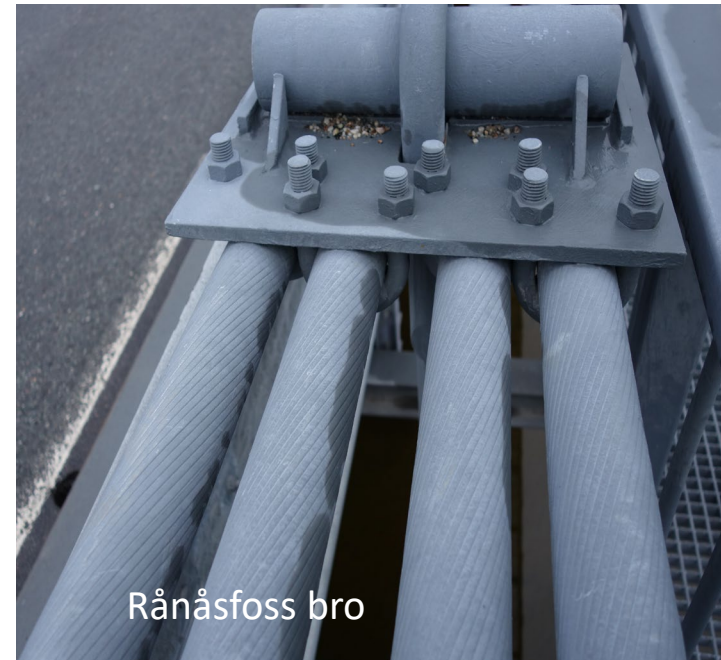
# 5 års kontroll av brokablar visar inga svagheter

(Framförd av Ingeniør Aas-Jakobsen AS)

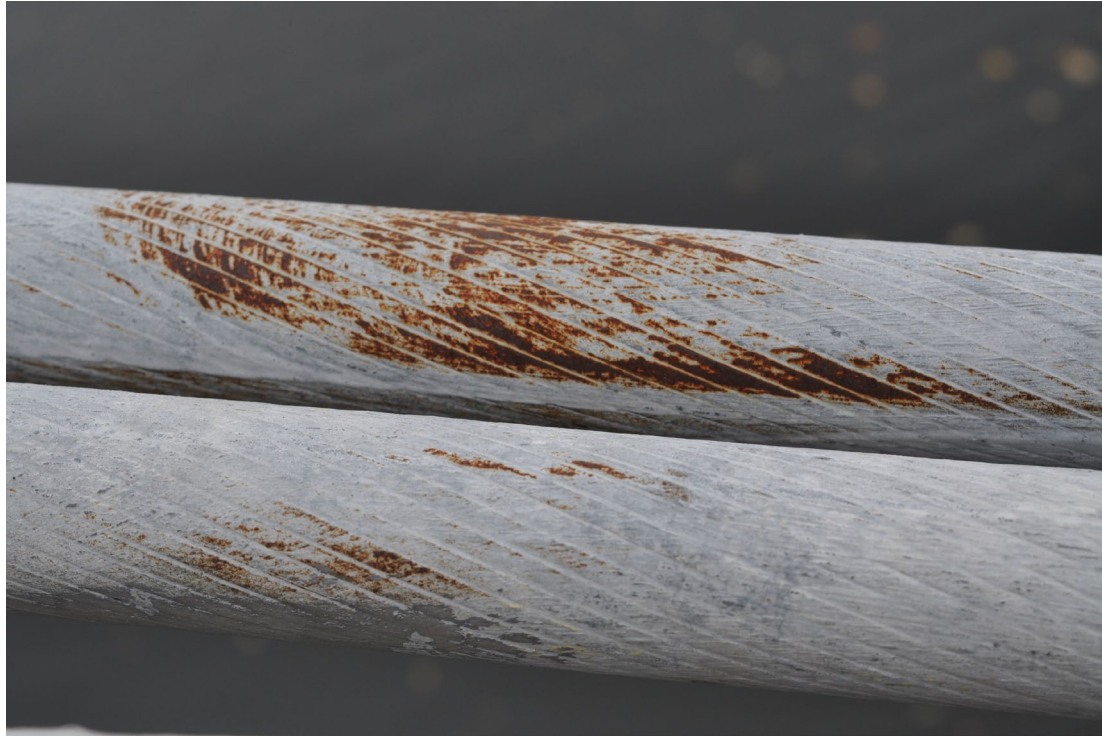
Kalvöybron i Oslofjorden, över salt vatten

# ZINGA på brokablarna efter 29 års exponering

Ingen flagnings eller underkorrosion. På vissa ställen finns det lite eller inget zink kvar, men fortfarande ingen allvarlig rost

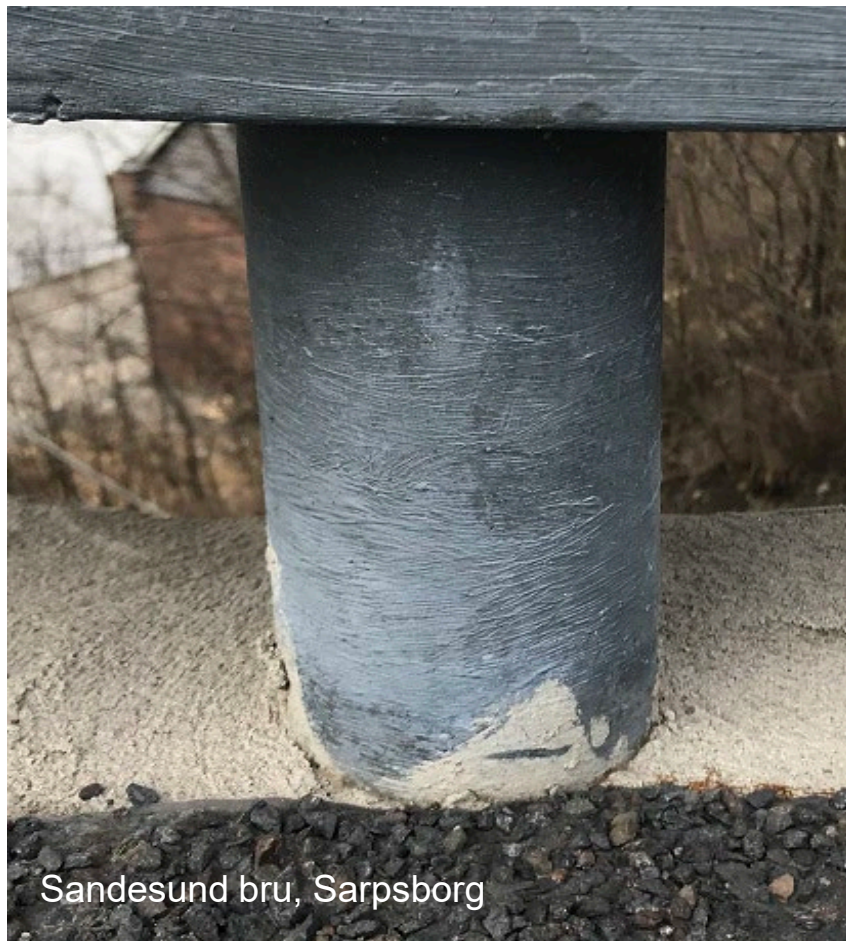
Sandesund bru, Sarpsborg

Ingjutet räcke efter 8 år!

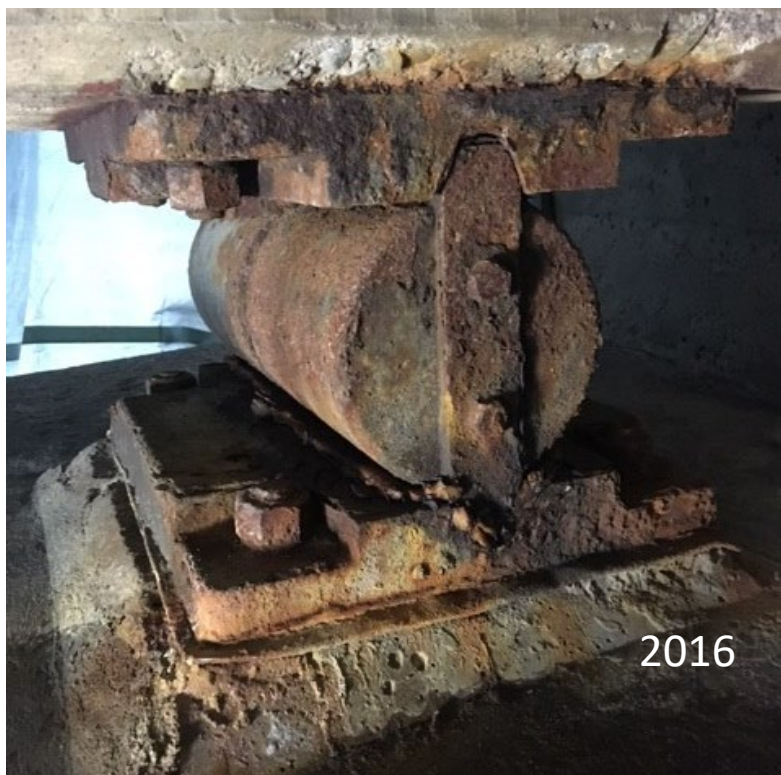
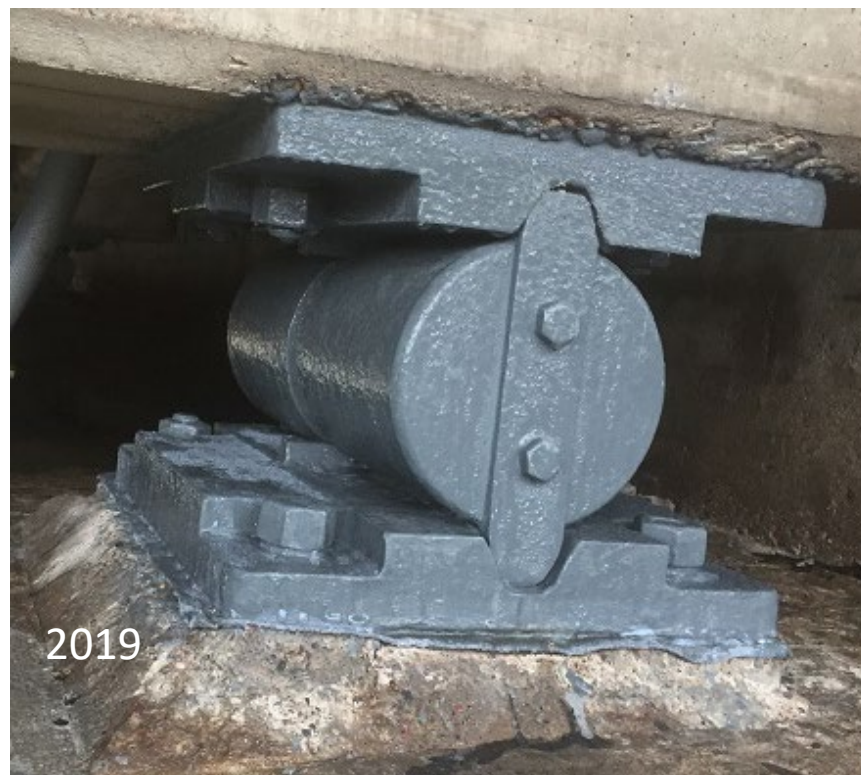
# Brolager

Inga svagheter efter 3 år

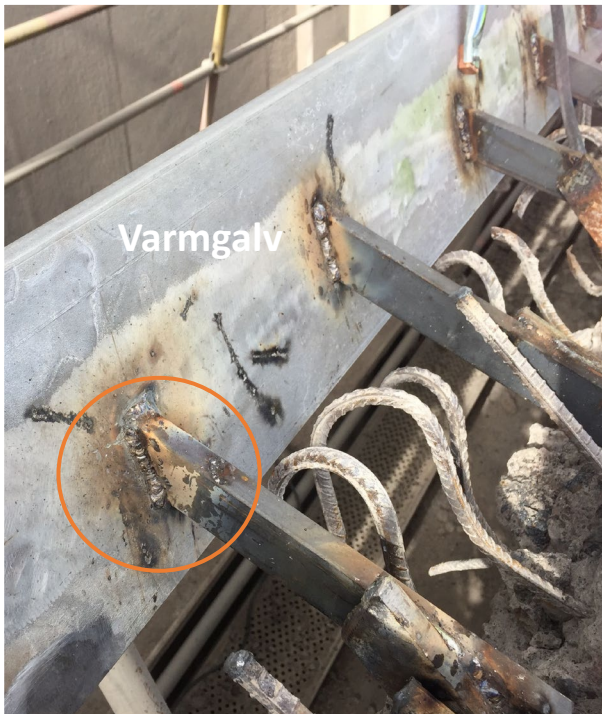
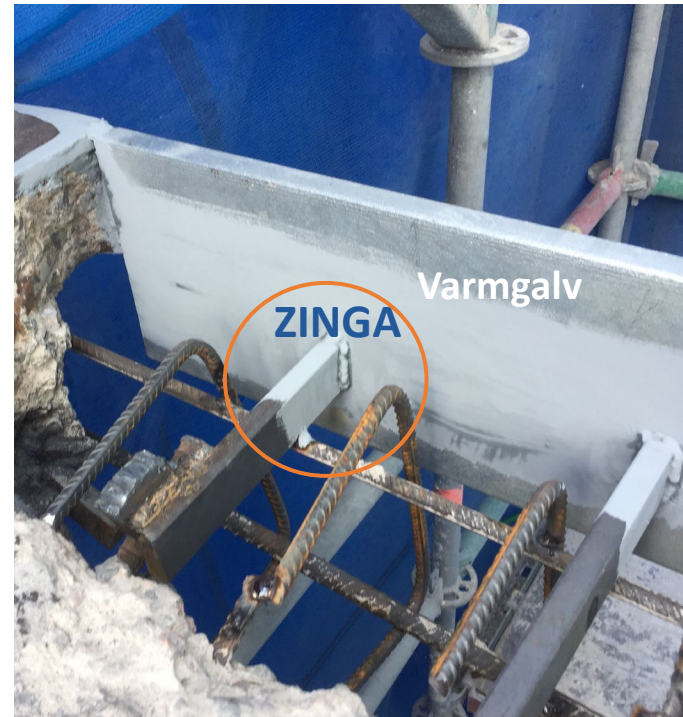
Nytt stål svetsat på varmförzinkat stål.  
Skyddad med ZINGA innan inbäddning

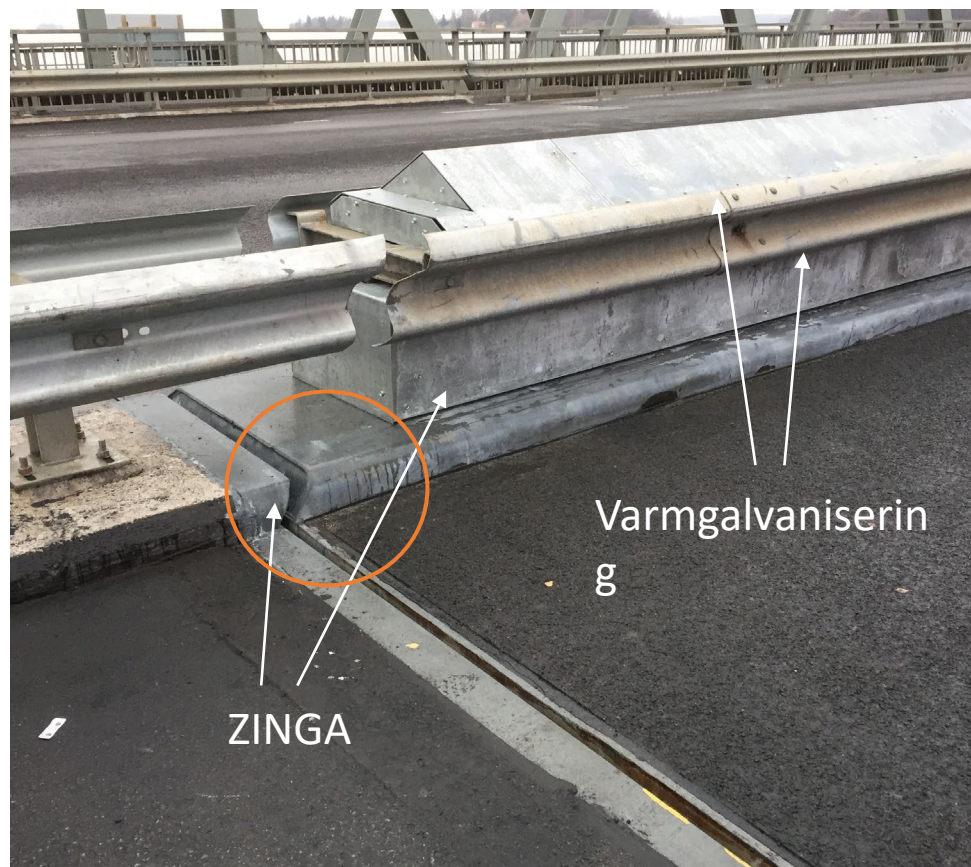
# ZINGA i kombination med varmförzining och varm asfalt

Varmgalvaniserin  
g

ZINGA

Nytt asfaltdekke lagt direkte på ZINGA

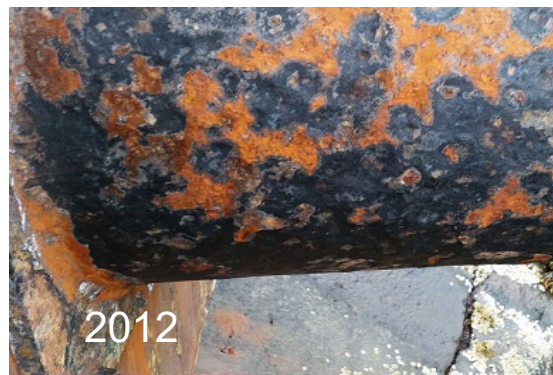
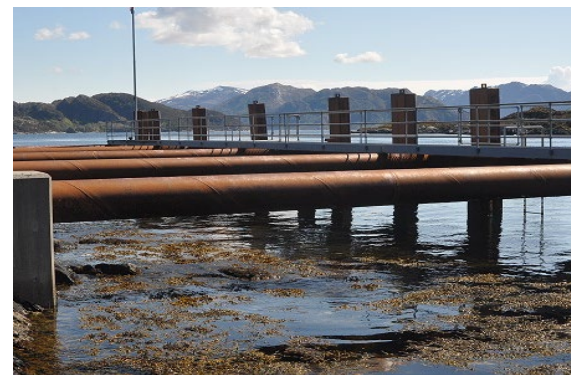
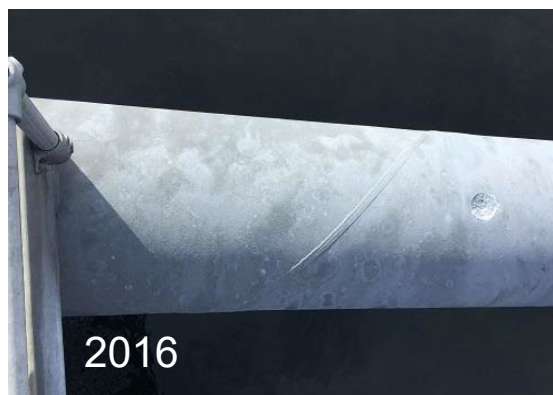
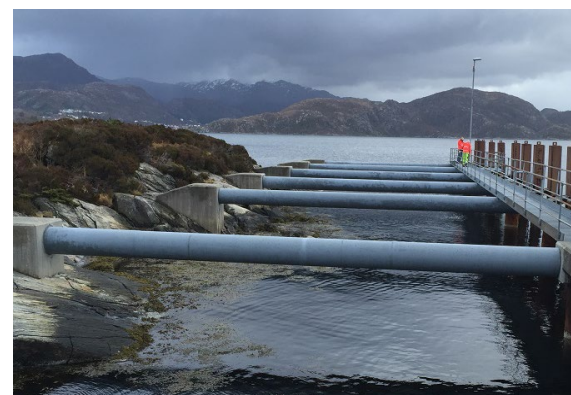
# ZINGA i saltvatten

Obehandlat stål efter 19 år  
ytbehandlas med ZINGA. Starkt  
korroderat stål med djupa  
gropar. Efter 7 år skyddar  
ZINGA fortfarande stålstålet bra.

Notera! En del brist på förbehandling och för  
tunn beläggning tidigt i vissa områden  
upptäcktes. ZINGA AS har rekommenderat  
förbättringar.

Entreprenören kunde inte få saltnivån lägre än  
63 mg/m<sup>2</sup> före applicering. För närvarande  
verkar det emellertid inte ha påverkat  
beläggningens hållbarhet

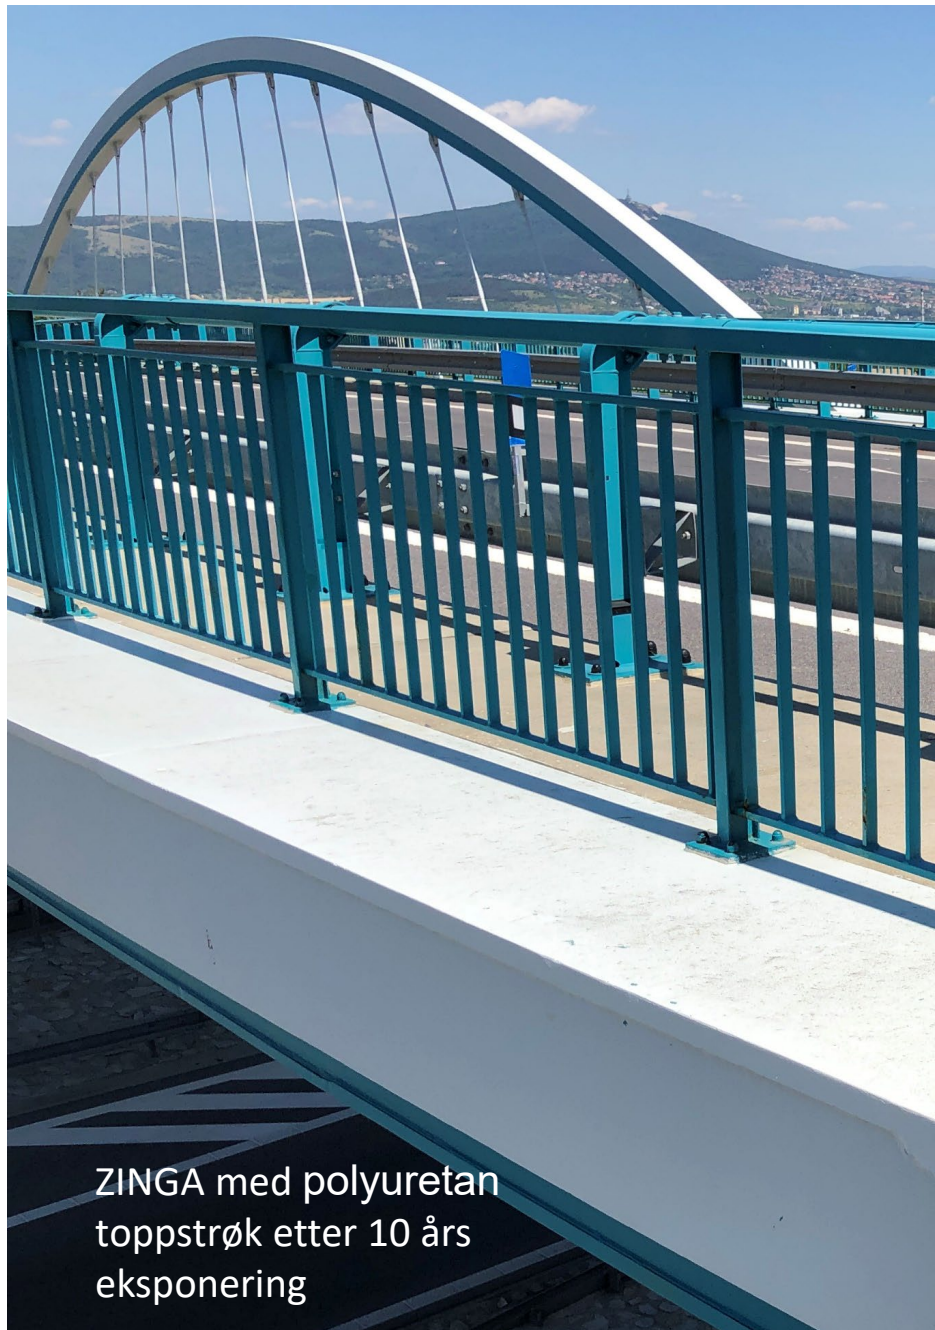
ZINGA med polyuretan  
toppstrøk etter 10 års  
eksponering

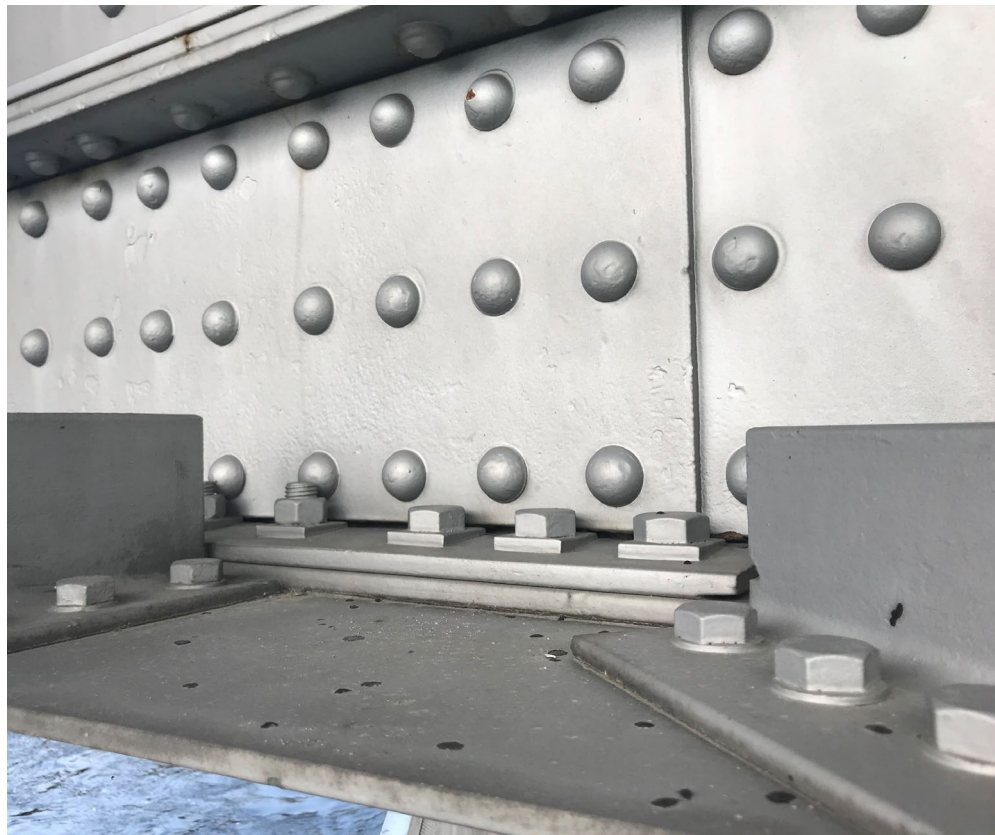
Bommestad bru, Norge

## ZINGA Duplex etter 18 år

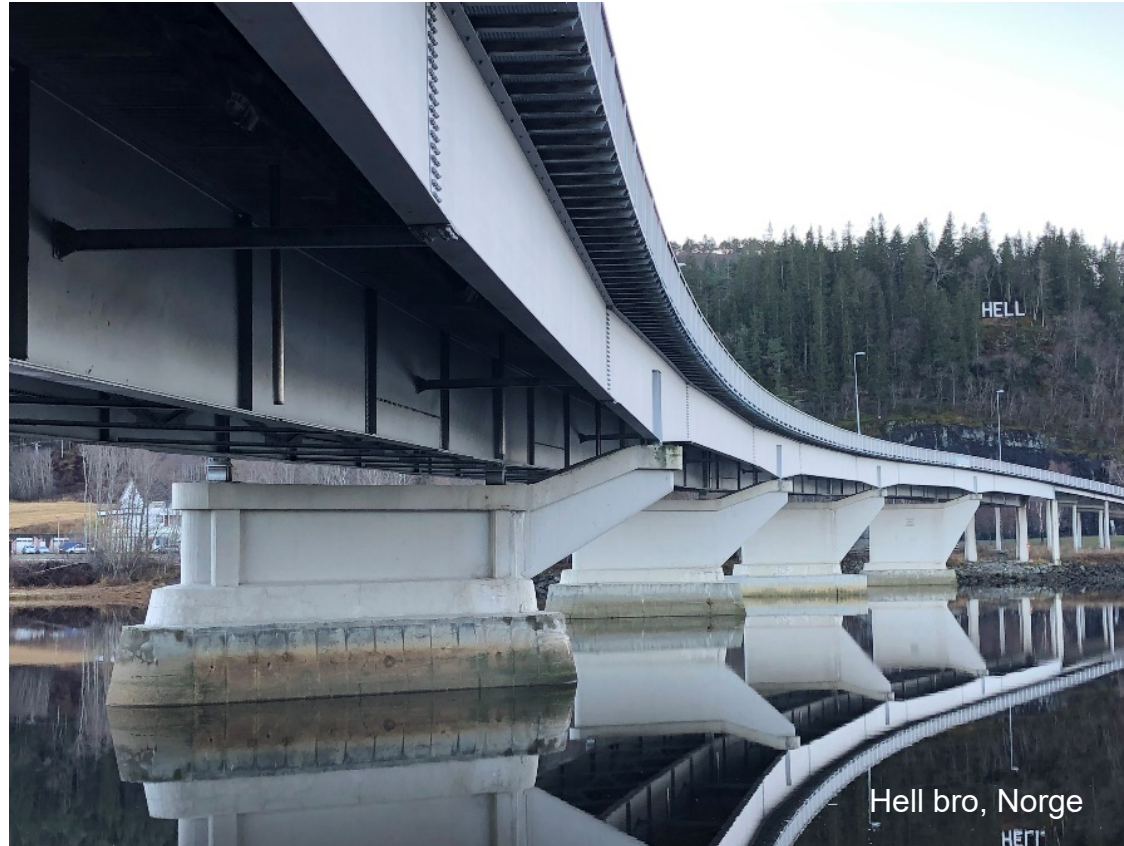
## ZINGA Duplex efter 24 år

Delar av bron reparerades med ZINGA och toppfärg
